## **EKSPERTYZA TECZNICZNA**

**Dla przebudowy, zmiany sposobu użytkowania,  
przebudowy wewnętrznej instalacji gazowej oraz  
budowa wentylacji mechanicznej w celu dostosowania  
do potrzeb ogniska baletowego budynku przy ul. Jana  
Tarnowskiego 1 w Jarosławiu.**

**wrzesień 2018r.**

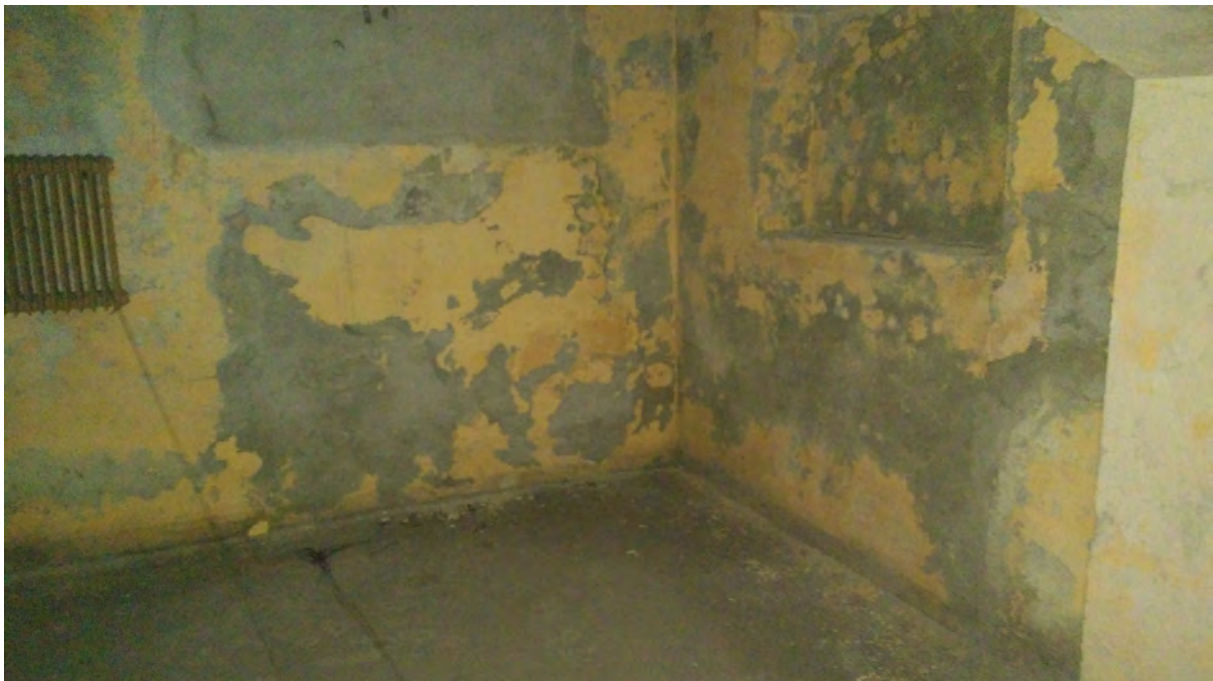
Ściany nośne piwnicy i części parteru obsypane z zewnątrz gruntem w złym stanie technicznym z powodu zawilgocenia i zagrzybienia (miejscami ściany są wręcz mokre). Powodem zawilgocenia jest przesiąkanie wody z gruntu, którym obsypany jest budynek. Wysokość obsypania wynosi około 2,4-7,3m. Zaleca się zbitcie tynków następnie (w zależności od dobranej technologii wykonania izolacji przeciwwilgociowej) osuszyć ściany, i stropy piwnicy i wykonać izolację przeciwwilgociową pionową i poziomą np. iniekcję krystaliczną wykonaną przez profesjonalną firmę. Zaleca się wykonanie wentylacji w pomieszczeniach piwnicy.

Zawilgocona piwnica

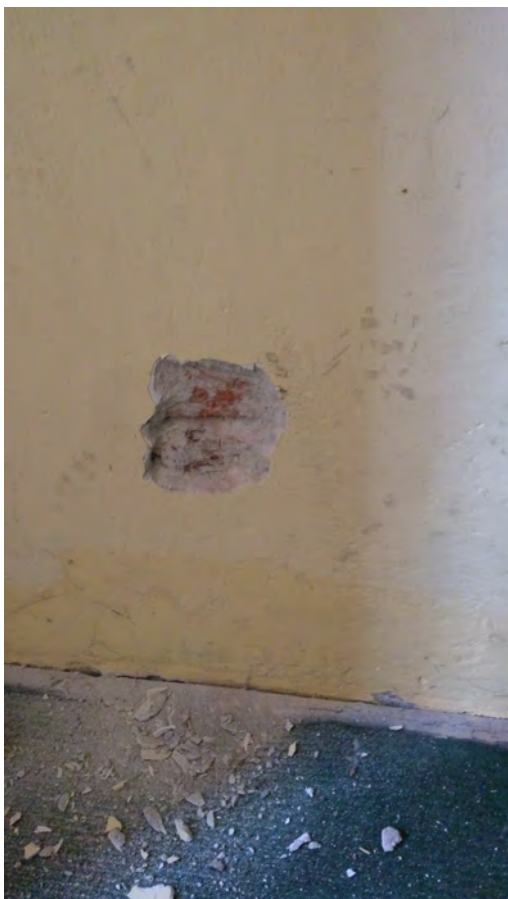
Odkrywka w ścianie nośnej

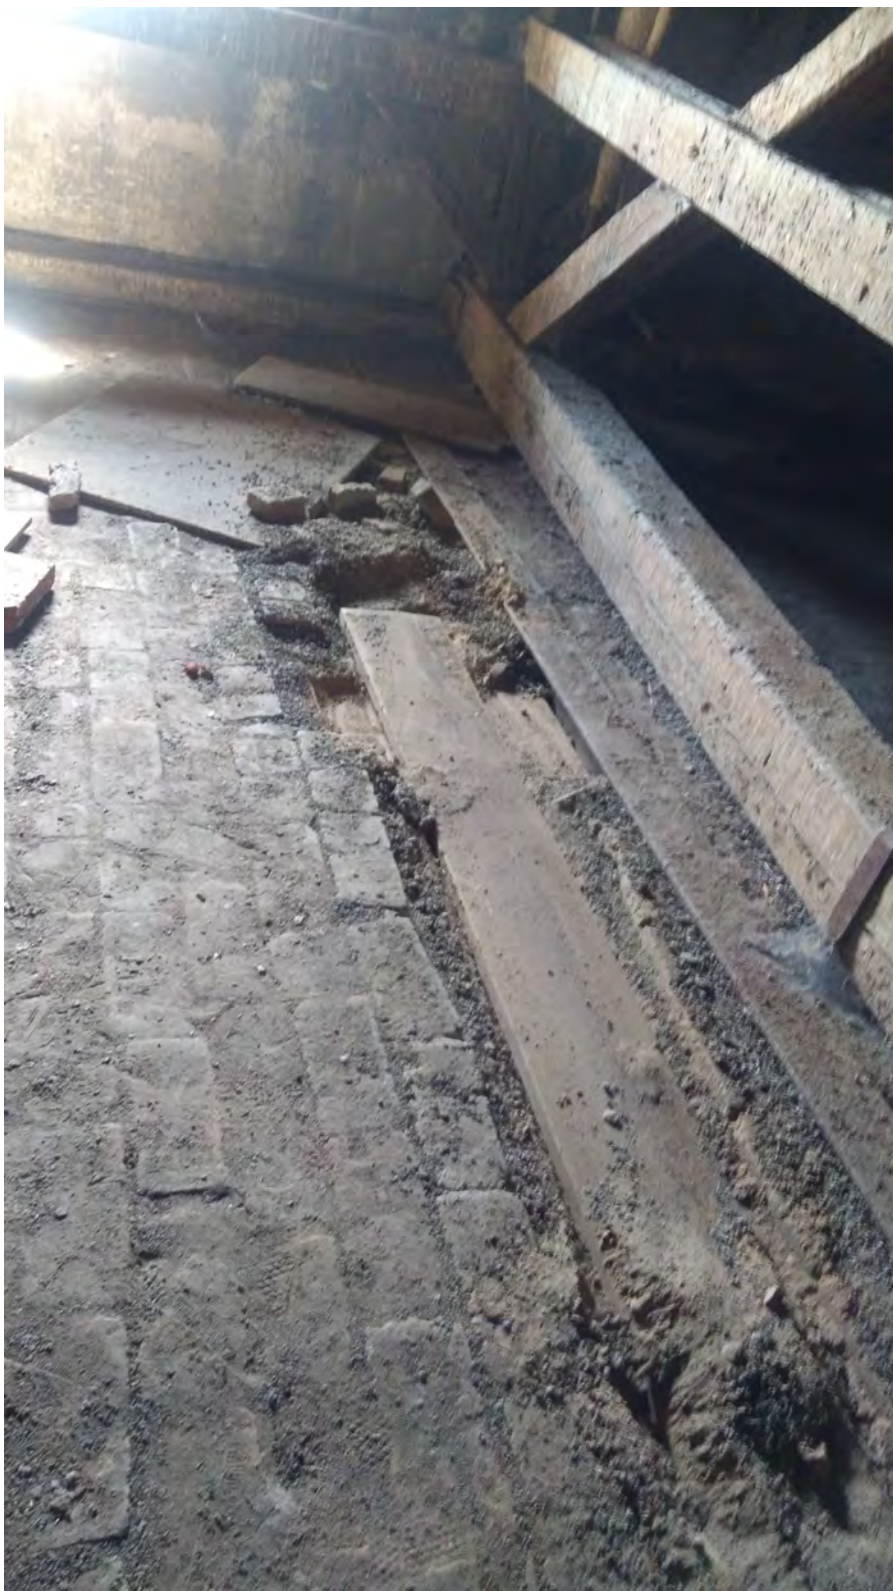
Strop nad ostatnią kondygnacją (poddasze)

Zaleca się usunięcie cegły ułożonej na ostatnim stropie z powodu zabrudzeń i przesiąknięcia odchodami ptasimi. Zaleca się również odciągnięcie desek stropowych górnych i wyczyszczenie przestrzeni pomiędzy dolnym i górnym poszyciem desek stropowych na poddaszu pomiędzy drewnianymi belkami.
